**ANALISA RISIKO KECELAKAAN KERJA  
PROYEK BENDUNGAN TUGU KABUPATEN TRENGGALEK  
MENGUNAKAN METODE FMEA (FAILURE MODE AND  
EFFECT ANALYSIS) DAN METODE DOMINO**

JURUSAN TEKNIK SIPIL  
Fakultas Teknik Sipil Dan Perencanaan  
Institut Teknologi Sepuluh Nopember  
Surabaya 2016

**WORKING ACCIDENT RISK ANALYSIS ON PROJECT  
BENDUNGAN TUGU KABUPATEN TRENGGALEK  
USING FMEA ( FAILURE MODE AND EFFECT ANALYSIS )  
AND DOMINO METHODS**

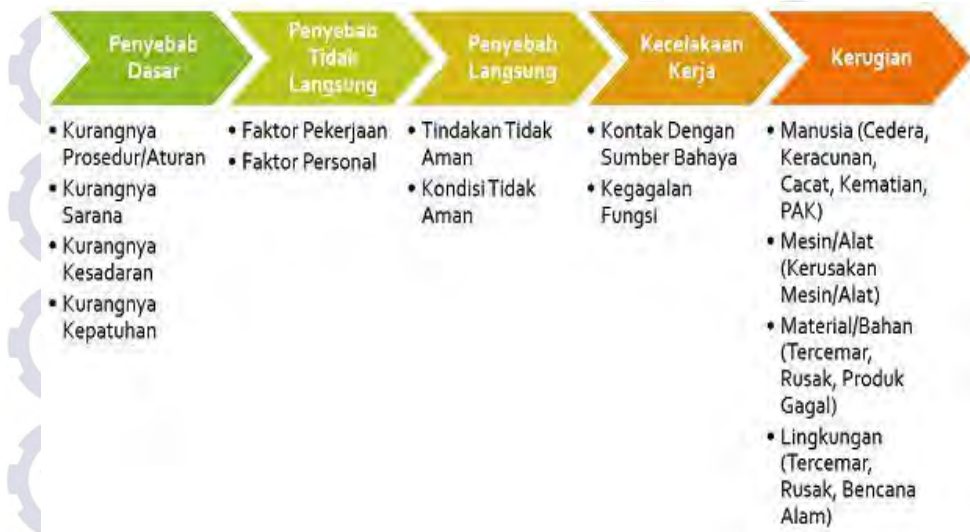
Gambar 2.9 Teori penyebab Kecelakaan Kerja

Menurut teori efek domino H.W Heinrich juga bahwa kontribusi terbesar penyebab kasus kecelakaan kerja adalah berasal dari faktor kelalaian manusia yaitu sebesar 88%. Sedangkan 10% lainnya adalah dari faktor ketidaklayakan properti/aset/barang dan 2% faktor lain-lain. Gambar di bawah ialah ilustrasi dari teori domino effect kecelakaan kerja H.W. Heinrich.

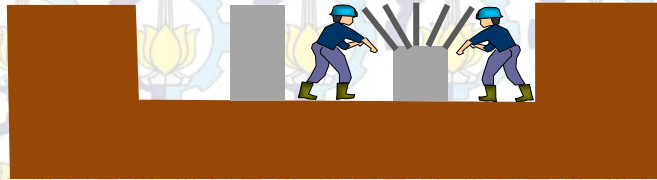
Setelah elevasi dasar galian pile cap sesuai shop drawing, tiang pancang yang menonjol keatas, dipotong sesuai dengan tebal pile cap. Pemotongan *PC pile* dengan cara menghancurkan beton pada ujung tiang kemudian besi yang mencuat keatas direntangkan sedemikian rupa. Tujuannya nantinya menjadi tulangan penyalur antar bore pile dengan pile cap

Gambar 4.8. Visualisasi Pemotongan *PC pile*

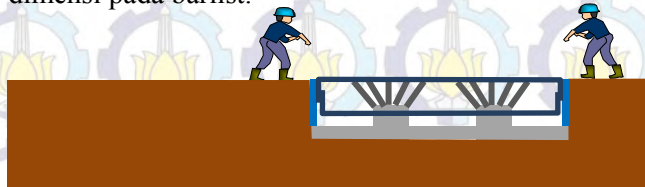
4. Pemasangan pembesian dan bekisting *pile cap*. Bekisting dipasang terlebih dahulu di tepi dinding *pile cap*. Kemudian pembesian dilakukan sesuai dengan shop drawing. Besi dipotong sesuai dengan dimensi pada barlist.

Gambar 4.10. Visualisasi Pemasangan dan bekisting *pile cap*

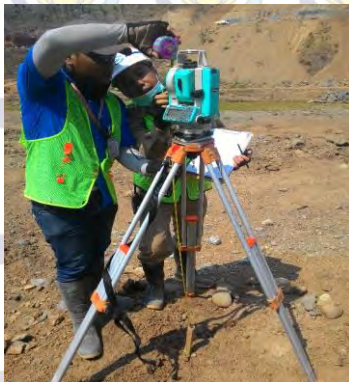
Melakukan pengukuran/setting pada lapangan dengan menyesuaikan pada shop drawing yang direncanakan. Memasang bouwplank dan benang acuan untuk menentukan posisi as saluran

Gambar 4.18 Pek. pengukuran dan penentuan alinyemen saluran  
Sumber: hasil survey di lapangan

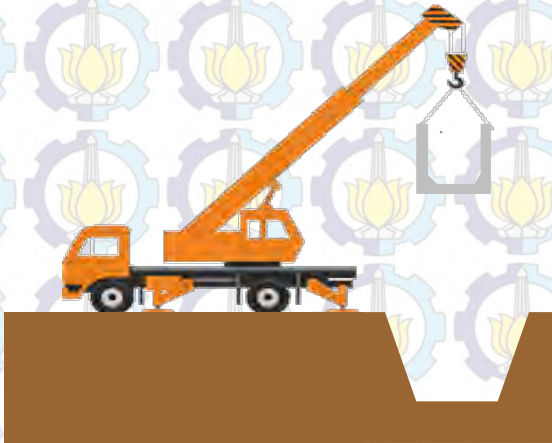
Pekerjaan pemasangan saluran precast kedalam galian saluran dengan menggunakan crane / excavator. Setelah di letakkan secara berurutan, antar precast disambung dengan plat sambung yang berada di dalam dinding saluran. Celah antar sambungan diisi dengan campuran mortar untuk mengantisipasi kebocoran.

**Gambar 4.21 Pekerjaan Instalasi Saluran Precast**

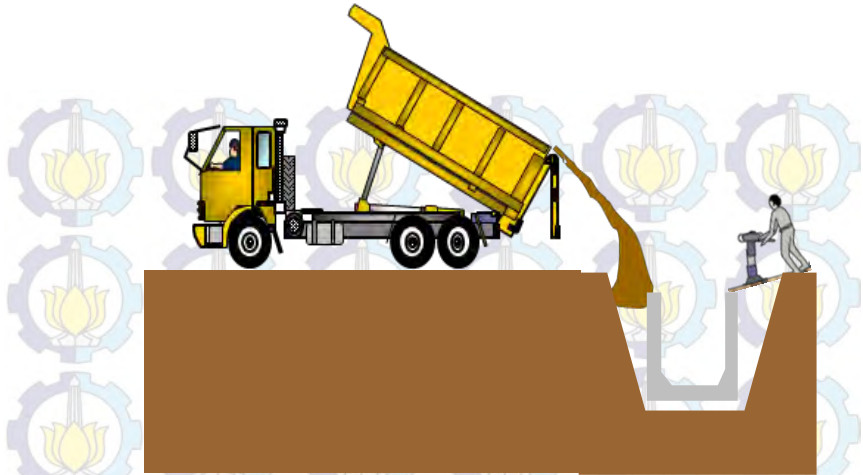
Setelah saluran terpasang dan disambung, rongga antara dinding saluran dengan slope galian diisi dengan material sirtu yang dipadatkan dengan stamper.

**Gambar 4.22 Pekerjaan Urugan kembali dan finishing (pemadatan)**
